**Zadeva: Vloga za izdajo kulturnovarstvenega mnenja - ograja na mostovih čez Savo in  
Krko in vmesni inundaciji v Brežicah**

**Preverjanje varnosti v prometu za  
KOLESARSKO POVEZAVO OB R2-419/1206**

**Preverjanje varnosti v prometu za kolesarsko povezavo ob R2-419 /1206 Krška vas-Čatež ob Savi in za ureditev Prešernove ceste na območju od gradu Brežice do mostu čez Savo (faza PZI)**

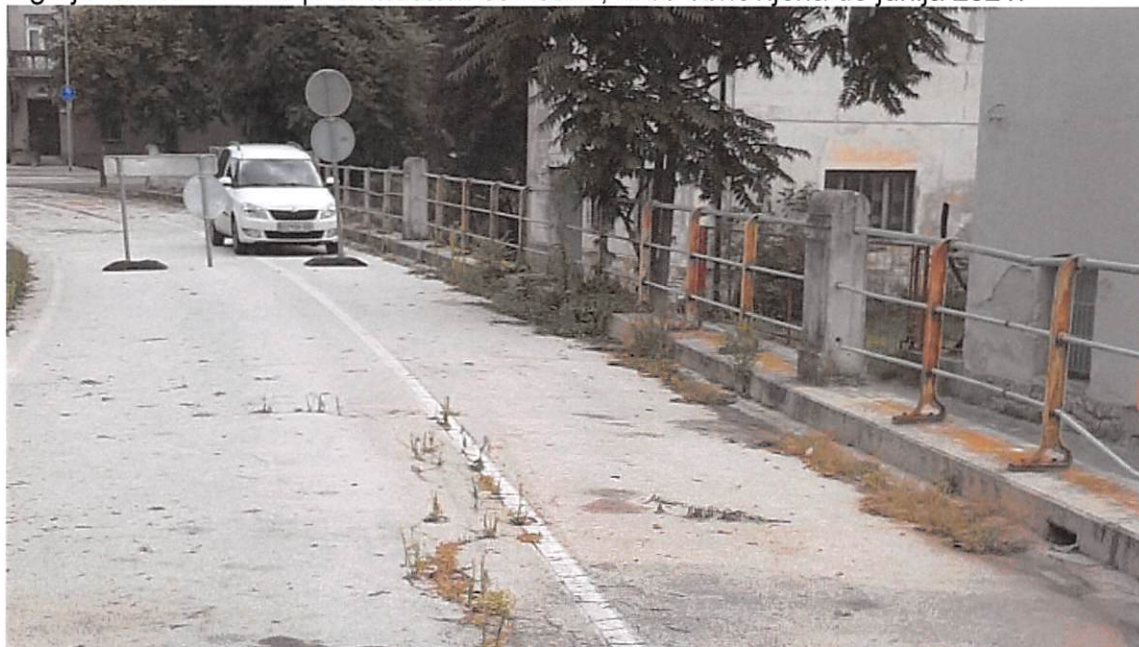
- Da je problematična ograja na cesti pred mostom čez Savo ter na inundaciji oziroma vmesnem območju med mostovoma, saj ima horizontalna polnila, ki ne onemogočajo plezanje preko ograje ter priporoča vsaj pritrditev mrežne ograje na obstoječo konstrukcijo ob večjih vzdrževalnih delih.

Ograja ob lokalni cesti pred mostom čez Savo, ki bo obnovljena do junija 2021:

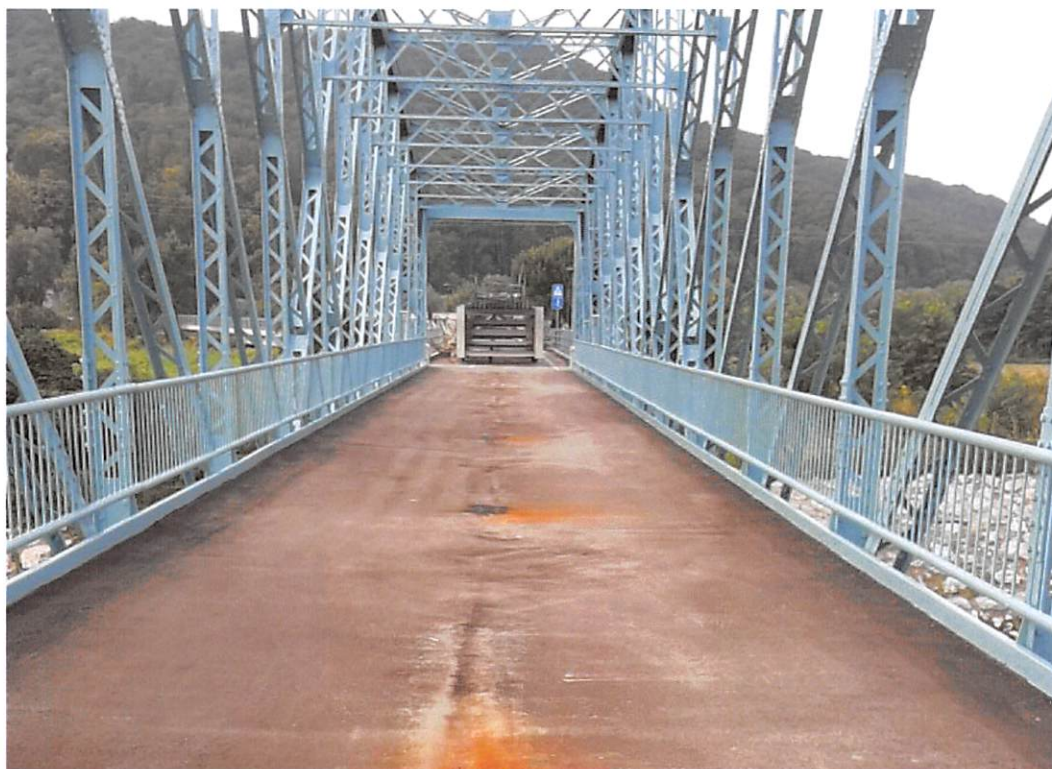
- Višina ograje na mostu čez Savo (letos obnovljen): cca 100-101 cm nad asfaltom
- Višina ograje na mostu čez Krko (gre v obnovo): cca 104-105 cm nad asfaltom, razen prve zaokrožitve na začetku mosta, ki je 110 cm nad asfaltom
- Višina ograje na začetnem delu in naprej na inundaciji (vmesni del med mostovoma): cestni robnik visok 20cm, stebri na njem še cca 125 cm, vrh ograje je vsaj 124 cm nad asfaltom (zgornja horizontalna palca ograje) oz. cca 104 nad robnikom

Leta 2020 obnovljeni most čez Savo:

Na mostovih je predvideno, da se obstoječa ograja popeska in pobarva, kar se je na mostu čez Savo že izvedlo, na mostu čez Krko pa se izvaja sedaj. Te ograje bi nadvišali z dodatno palico na višini 120cm nad tlemi, ki bi igrala vlogo držala ter bi jo bilo možno dokaj enostavno montirati na obstoječo konstrukcijo.

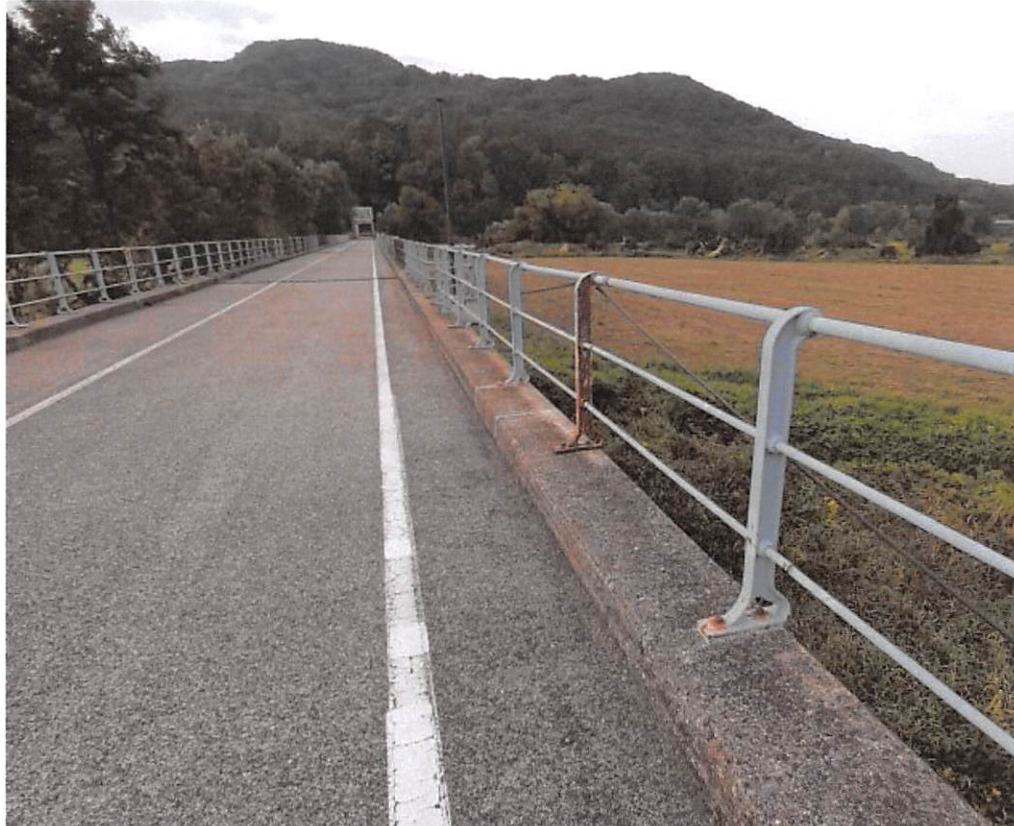
Poleg navedenih cestno - varnostnih problemov izpostavljamo še problem obnove ograj na inundaciji in cesti pred mostovoma, ki je zelo specifične oblike. Stanje ograje je zelo slabo, saj je ograja zelo poškodovana, zarjavela, mestoma polomljena. Vprašljiva je tudi njena moč, v smislu varovanja pred padcem v primeru trkov ipd. Prefabriciranih elementov ni možno dobavljati, ampak je potrebno za vsak poškodovan element posebej naročiti železne odlitke ter jih vpeti v preostalo konstrukcijo, kar pa je zelo vprašljivo glede doseganja zadostne moči po vsakem vpetju. Odlitki so praviloma krhki in ob vsaki poškodbi je potrebno menjati več elementov okoli poškodovanega (ne samo poškodovanega). Presojevalec varnosti zahteva vsaj izvedbo dodatne mrežne ograje, kar pa menimo, da bo povzročalo dodatne težave tako z vzdrževanjem kot doseganjem varnostnih zahtev ter tudi estetike ter zato predlagamo, da se tudi v tem delu izvede ograja kot je predvidena po projektu kolesarske povezave, ki je priložen v detajlu v prilogi.

Ograja na inundaciji, vmesni prostor med mostovoma preko Save in Krke, ki bo obnovljen do junija 2021:

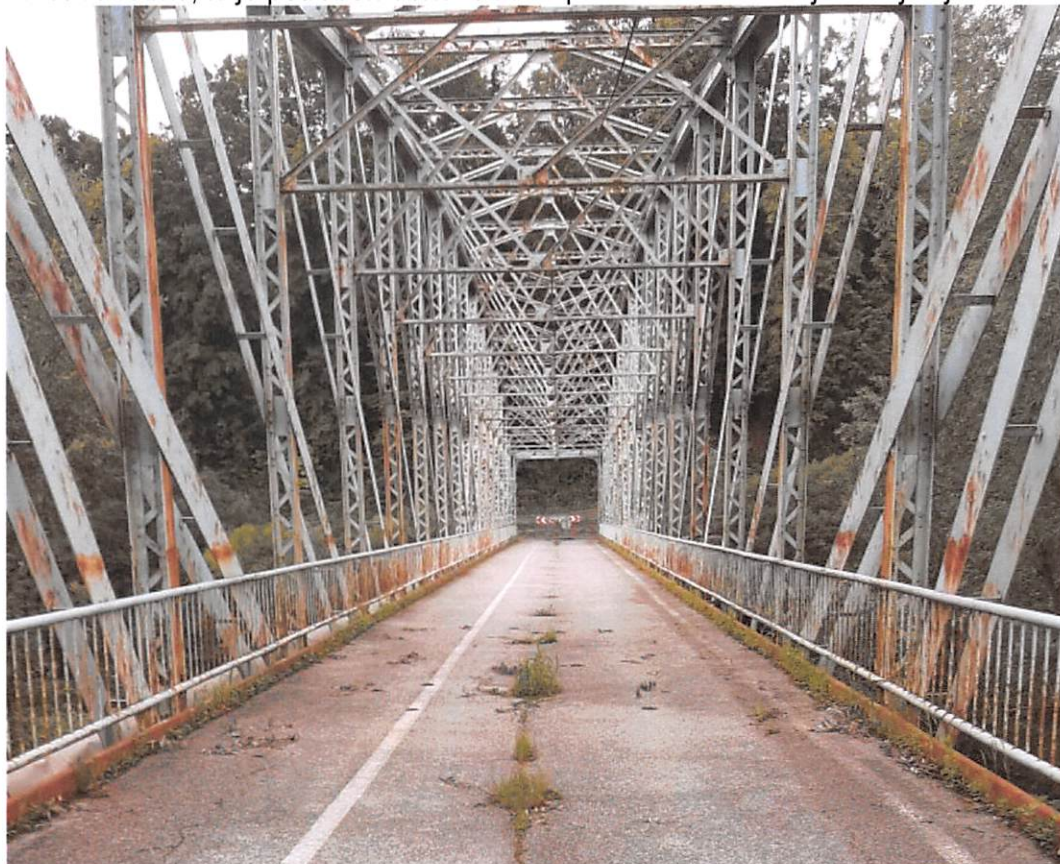
Most čez Krko, ki je potreben obnove in bo predvidoma obnovljen do junija 2021:

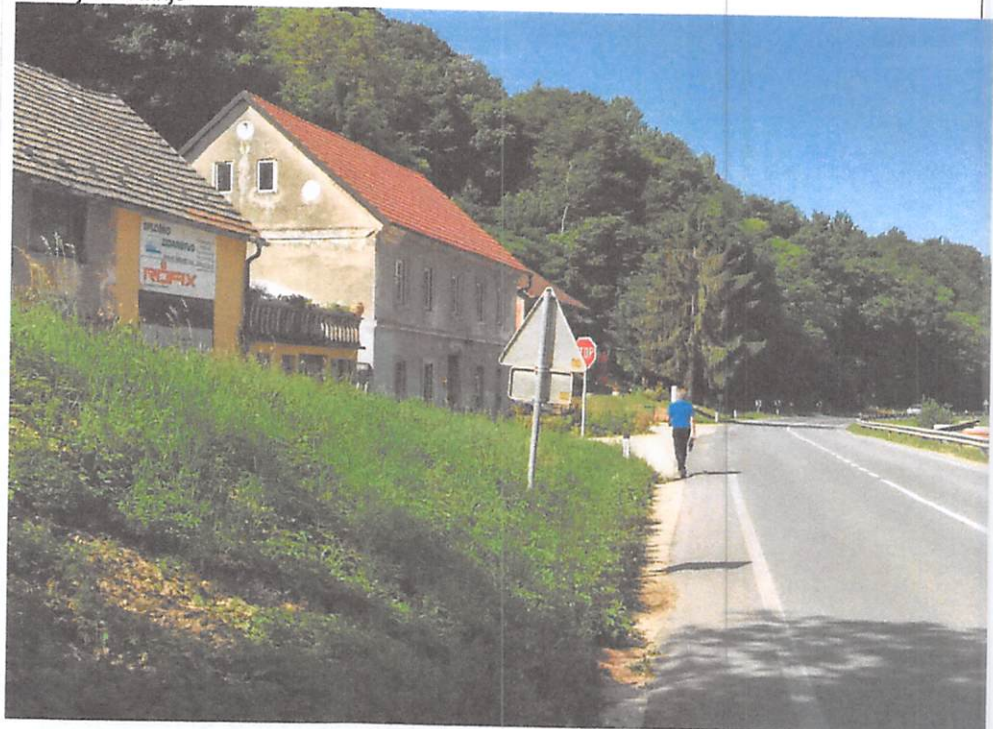
4 Lokacija

Novo štirikrako križišče v km 11+470  
Obstoječe stanje

Križišče je slabo zaznavno za udeležence v prometu na glavni prometni smeri in se nahaja izven naselja.

Prehod za kolesarje je slabo zaznaven za udeležence na glavni prometni smeri. Prometna signalizacija je pomankljiva in v premajhni meri opozarja na prehod za kolesarje saj je predviden samo prometni znak 2232-7 (omejitev hitrosti 70 km/h).

<b>Priporočila</b>	Na območju prehoda za kolesarje je potrebno dodatno postaviti: <ul style="list-style-type: none"> <li>- 2x prometni znak 2430 prehod in kolesarje in dodatno prometni znak 2430 z notranjo osvetlitvijo in utripajočo lučjo nad voziščem</li> <li>- utripajoče talne odsevnike</li> <li>- med profilom P45 do P47 je potrebno izvesti neprekinjeno belo ločilno črto 5111</li> </ul>
<b>Odgovor naročnika</b>	Priporočila se upoštevajo.
<b>Odgovor presojevalca</b>	Presojevalec se strinja.

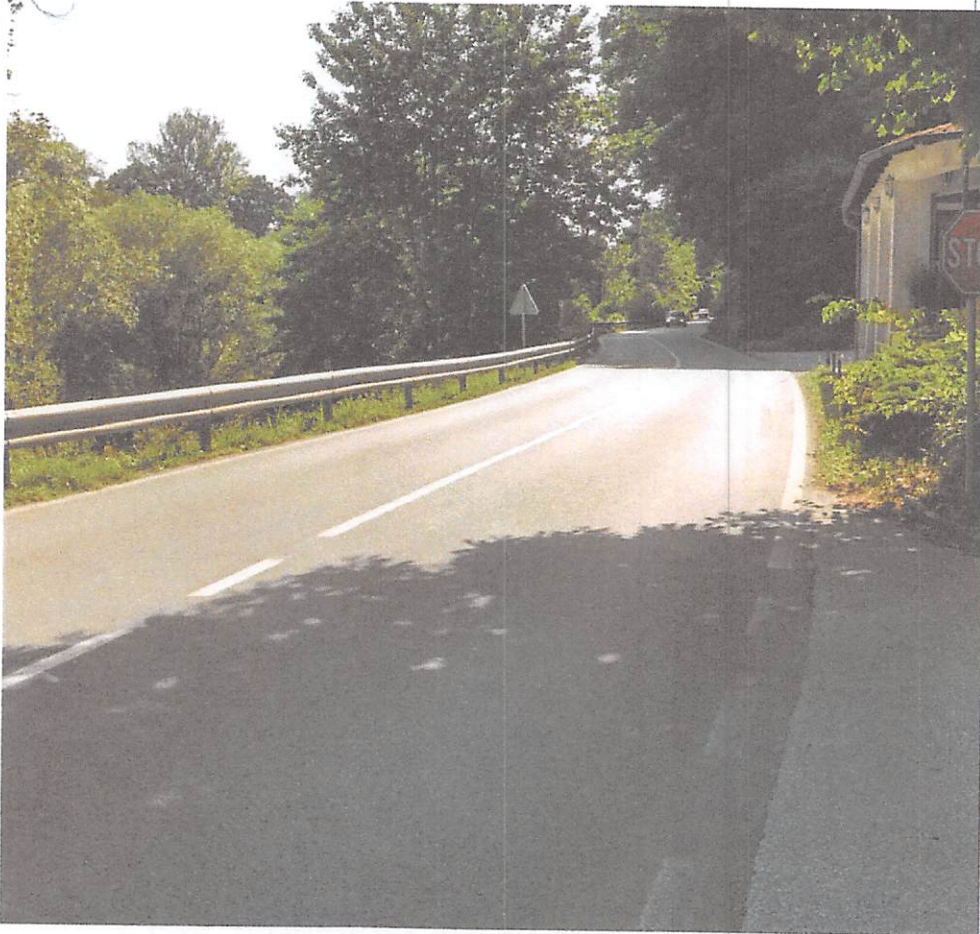
<b>Povzetek tveganja</b>	Prehod za kolesarje je slabo zaznaven za udeležence v prometu na glavni prometni smeri in se nahaja izven naselja.
<b>Podroben opis pomanjkljivosti</b>	Glede na lokacijo prehoda za kolesarje so ostali udeleženci premalo opozorjeni na prehajanje kolesarjev preko vozišča.
<b>Priporočila</b>	Na območju prehoda za kolesarje je potrebno dodatno postaviti: <ul style="list-style-type: none"> <li>- 2x prometni znak 2430 prehod za kolesarje in dodatno prometni znak 2430 z notranjo osvetlitvijo in utripajočo lučjo nad voziščem</li> <li>- utripajoče talne odsevnike</li> </ul>
<b>Odgovor naročnika</b>	Priporočila se upoštevajo.
<b>Odgovor presojevalca</b>	Presojevalec se strinja.

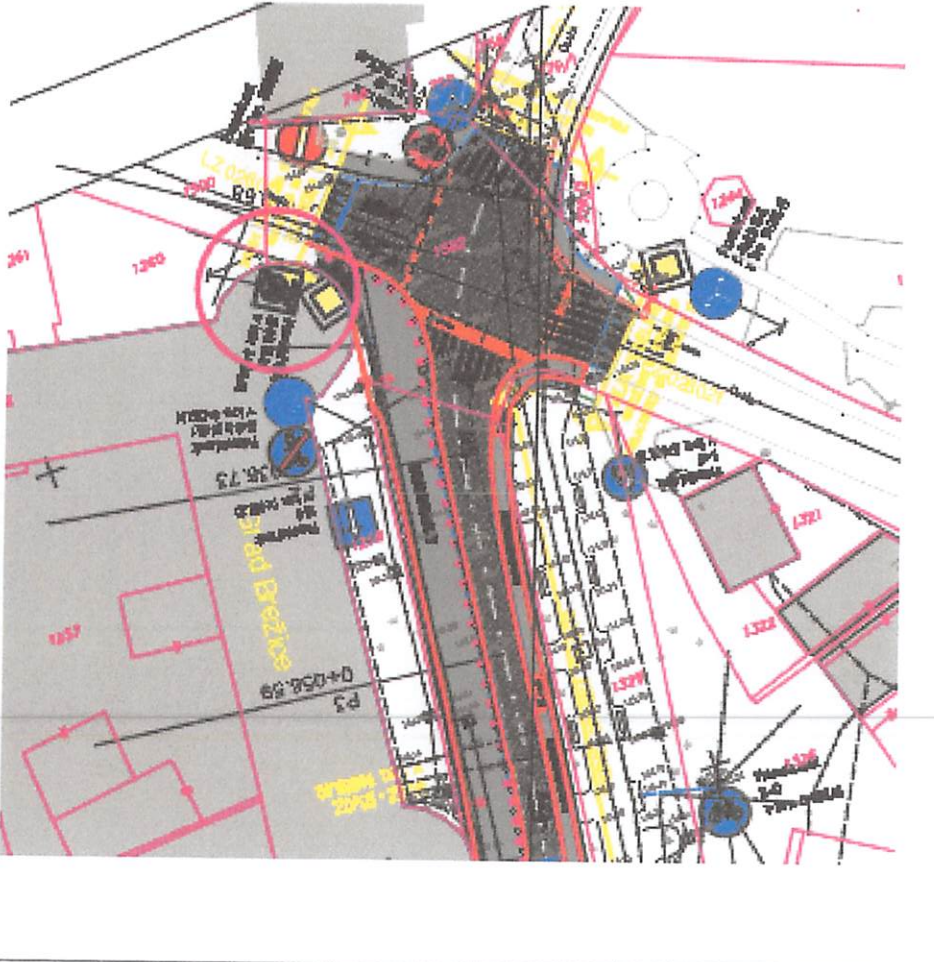
6 Lokacija	Celotna trasa
<p><b>Povzetek tveganja</b></p> <p><b>Podroben opis pomanjkljivosti</b></p> <p><b>Priporočila</b></p>

<p><b>Previsoka dovoljena hitrost 50 km/h.</b></p> <p>Na dolžini ceste 350 m so štirje skupinski priključki in dvanajst individualnih priključkov. Zaradi obstoječe pozidave in vzdolžnega parkiranja ob vozišču je preglednost omejena.</p> <p>Celotno območje ureditve Prešernove ceste s prometno signalizacijo opredeliti kot cono umirjene hitrosti (30 km/h)-prometni znak 2421. Trenutno se cona 30 konča pred križiščem s Prešernovo cesto. Cona umirjene hitrosti mora potekati do priključka na regionalno cesto R2-419/1206.</p>
<p><b>Odgovor naročnika</b></p>	<p>V času izdelave te presoje sta oba mostova zaprta, kar pomeni znatno zmanjšane prometne tokove v območju. Predlog presojevalca bomo upoštevali najkasneje ob sprostitvi prometa čez oba mostova, kar pa pričakujemo tokom leta 2021. Za uveljavitev predloga moramo namreč primerno uskladiti občinski odlok.</p>

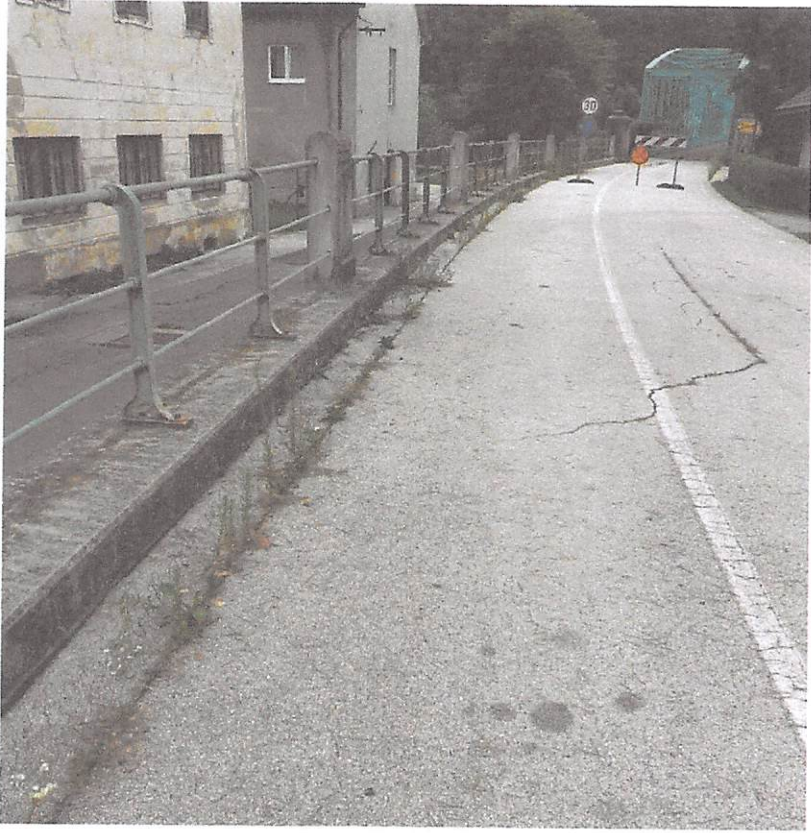
<p><b>7 Lokacija</b></p>	<p>Ograja s horizontalnimi polnili izven mostov čez reko Savo in Krko Obstoječe stanje</p>

<p><b>Povzetek tveganja</b></p>	<p>Glede na omejitve hitrosti na 30 km/h (glej pripomba za lokacijo 6) varnostna ograja ni potrebna. Obstoječa ograja ima horizontalna polnila, višina nad voziščem je ustrezna. Ni pa onemogočeno plezanje preko ograje.</p>
<p><b>Podroben opis pomanjkljivosti</b></p>	<p>Horizontalna polnila ograje omogočajo pešcem plezanje preko ograje. Na obstoječo ograjo je potrebno pritrčiti vsaj mrežno ograjo, ki preprečuje plezanje.</p>
<p><b>Priporočila</b></p>	<p>Betonski in kovinski stebriči se ohranijo. Ob večjih vzdrževalnih delih je potrebno obstoječo palično ograjo s horizontalnimi polnili dopolniti vsaj z mrežno ograjo, v skladu s soglasjem pristojnega Zavoda za varstvo kulturne dediščine.</p>
<p><b>Odgovor naročnika</b></p>	<p>Večja vzdrževalna dela se trenutno izvajajo na mostu čez Krko in na inundaciji (vmesni prostor med mostovi) ter prostorom pred mostom čez Savo, vendar je glede ograje predvideno zgolj barvanje in lokalni popravki. Mostova čez Krko in Savo in prostor med njima se upoštevata kot spomenika lokalnega pomena na območju mesta Brežice, kar je razglašeno z odlokom v Ur.listu RS 67/2016 ter je predvideno, da se konstrukcija ohranja kakršna je. Ograja kot je prikazana v točki »7 Lokacija« se nahaja na vmesni inundaciji oz. pred mostom čez Savo in je skladna s prvotno obliko celotnega prostora od izgradnje v letu 1906 in je s stališča ščitenja spomenika verjetno prepovedana za menjavo, ki ne ustreza tej obliki. ZVKD bomo na podlagi te presoje pozvali k dovoljenju, da se prilagodi ograjo v smislu, kot je predlagano oziroma da se dovoli ograja podobna kot na mostovih ter ustrezne višine. Upamo, da bo to s strani ZVKD dovoljeno.</p>

<p><b>Odgovor presojevalca</b></p>	<p>Presojevalec se strinja.</p>

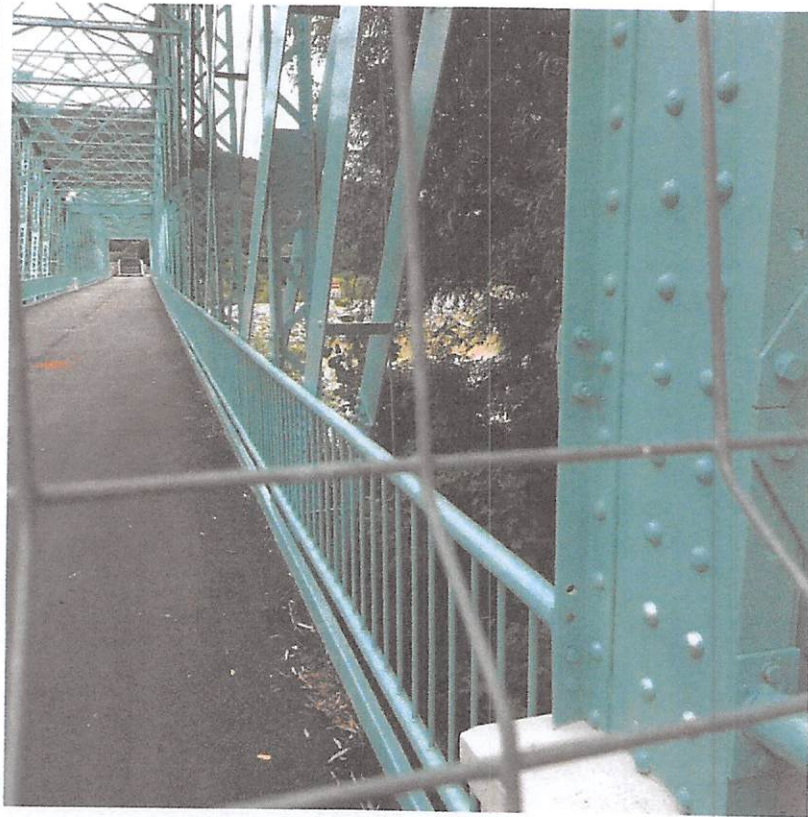
8 Lokacija

Most čez reko Savo in Krko  
Obstoječe stanje

Glede na omejitev hitrosti na 30 km/h varnostna ograja ni potrebna. Ni pa ustrezna višina palične ograje na mostovih čez reko Krko in Savo. Oba premostitvena objekta sta spomeniško zaščitena.

Neustrezna višina palične ograje na obeh mostovih, v skladu s tehničnimi specifikacijami za ceste je predpisana višina ograj za pešce na premostitvenih objektih 120 centimetrov.

Ob večjih vzdrževalnih delih na mostu je potrebno obstoječo palično ograjo nadvišati na višino 120 cm, v skladu s soglasjem pristojnega Zavoda za varstvo kulturne dediščine.

Večja vzdrževalna dela na mostu čez Savo so zaključena, na mostu čez Krko pa se začenjajo. Kot je zapisano sta oba mostova spomeniško zaščitena, zato je bilo glede ograj predvideno ohranjanje enake konstrukcije, kar pa je po višini za cca 15-20cm nižje od predpisane ograje. ZVKD bomo predlagali, da se obstoječe ograje nadviša z dodatno montiranimi držali za roke, ki bodo montirani na obstoječo ograjo. Upamo, da bo za ZVKD predlog sprejemljiv in nam bo nadvišanje ograj dovolil.
